ATENÇÃO DE CHEIA

rio Itapecuru / Município: Coroatá

33/23

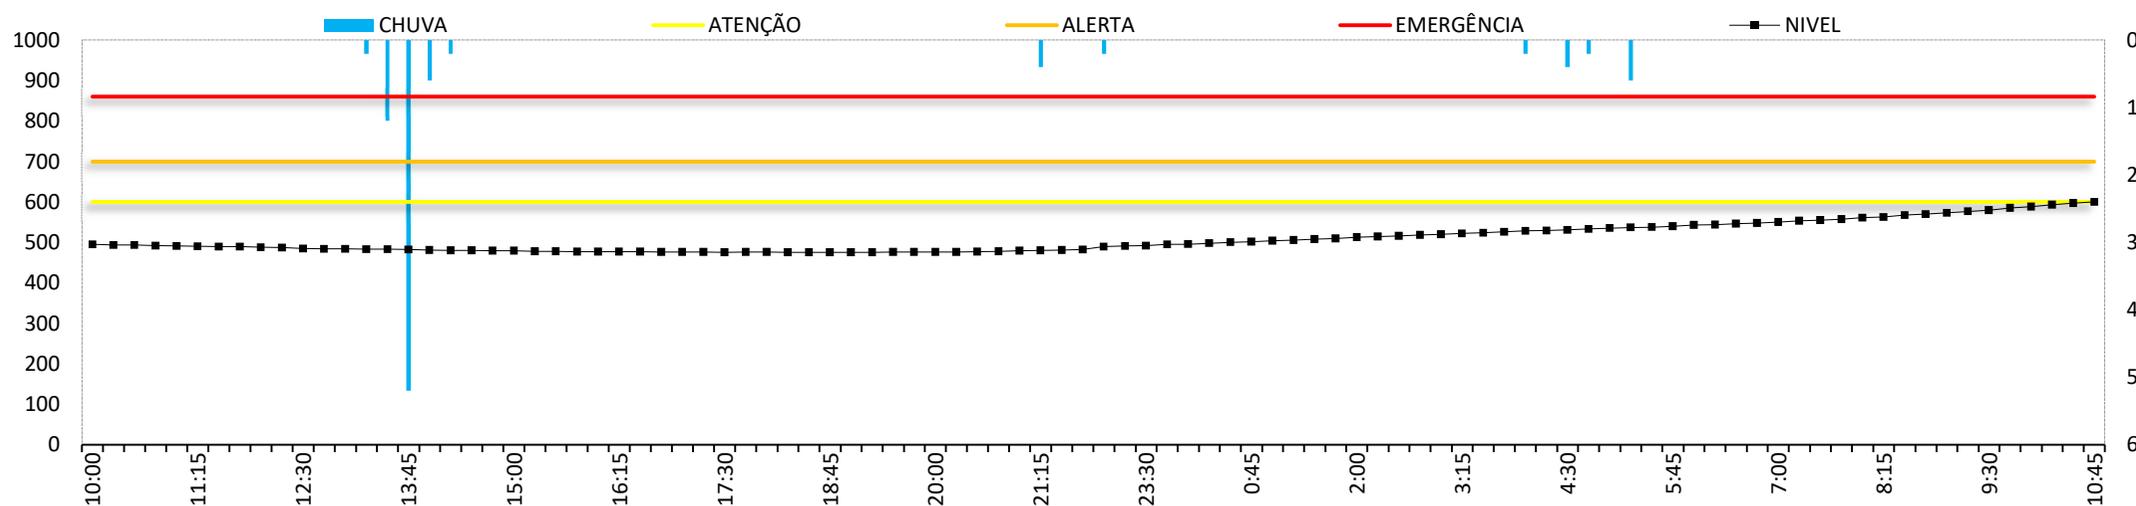
RIO ITAPECURU / ESTAÇÃO COROATÁ

A Sala de Situação da Secretaria de Estado de Meio Ambiente e Recursos Naturais – SEMA, registrou no dia 13/03/2024 entre 00:30h e 10:45h, através da Plataforma de Coleta de Dados (PCD) instalada no município de Coroatá, variação no nível do rio Itapecuru de 500cm, para 600cm totalizando elevação no período de 100cm e 9,4mm de chuva acumulada nas ultimas 24hrs. Considerando a cota de 600cm, o trecho do rio Itapecuru na localidade, entrou em cota de ATENÇÃO DE CHEIA

- Cota acima da qual a superfície d'água começa a invadir áreas que podem trazer prejuízos sociais e econômicos ou interrupção de serviços essenciais.
- Cota a partir da qual a Defesa Civil começa a tomar as devidas providências, tais como avisar e remover a população.
- Cota a partir da qual o rio encontra-se acima do seu nível normal, está normalmente relacionada a uma permanência dentro do limite de vazões.
